高参数大型电站锅炉集箱裂纹检验及分析

摘要: 某大型电站锅炉安装过程中, 通过磁粉探伤检测发现后烟井下集箱连接管座角焊缝发生严重裂纹。首先对集箱、管接头、焊接材料及加工工艺进行复验, 确认符合标准要求; 然后对裂纹产生处切取制样, 通过金相试验、硬度试验和电镜扫描试验对试样的微观组织形貌进行分析研究。试验结果表明: 裂纹的性质为再热裂纹。为防止此类裂纹的产生, 应对集箱焊接及焊后热处理工艺进行优化, 适当提高了焊接预热温度采用对称施焊从而提高集箱制造的合格率。

某电厂一期工程为 $2 \times 1\,000$ MW 超临界燃煤水冷汽轮发电机组, 在 2 号机组锅炉本体安装监督检验过程中, 经磁粉探伤发现 2 号锅炉后烟井 3 个

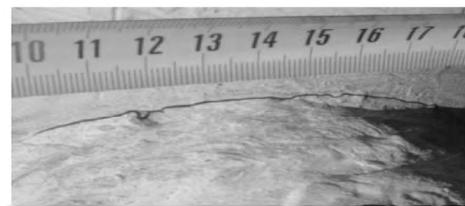
下集箱上有 8 处接管管座发生严重裂纹, 材质均为 12Cr1MoVG。大量裂纹出现在管接头与集箱本体的角焊缝, 其裂纹均处于 $\Phi 457 \times 96.9$ mm 集箱本体侧焊缝熔合线处, 其走向沿焊缝呈周向延伸。裂纹以 $\Phi 168 \times 27$ mm 管接头占绝大多数, 个别出现在 $\Phi 100 \times 20$ mm 管接头。其中右侧下集箱 6 个 $\Phi 168$ mm 管接头均有裂纹, 且存在整周开裂; 左侧下集箱 2 个 $\Phi 168$ mm 管接头存在整圈焊缝或断续开裂。

图 1 管座角焊缝裂纹照片

(2) 裂纹的性质为再热裂纹,该再热裂纹产生的原因:①12Cr1MoVG 材料本身具有较强的再热裂纹敏感性;②接头母材混晶组织导致塑性储备较低;③由于三通结构和焊接工艺原因使接头焊后热处理过程存在较大的残余应力。

(3) 为防止再热裂纹的产生,建议对集箱焊接及焊后热处理工艺进行优化。如适当提高预热温度,合理设计集箱管接头等零件的组装顺序,尽可能对称施焊,以降低焊接残余应力,焊接完成后及时进行消应力处理,改善焊后热处理工艺。

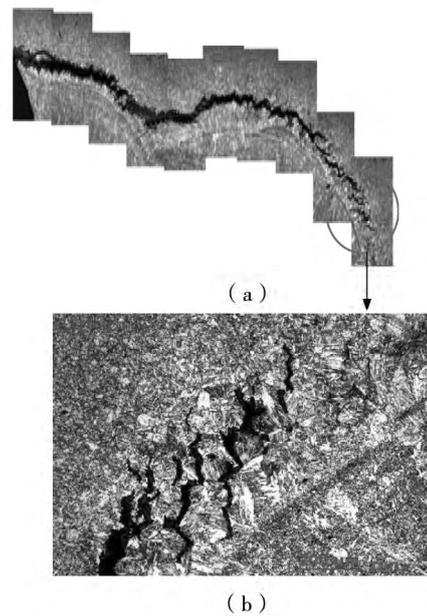
图 3 裂纹微观形貌照片

图 3(a) 为裂纹试样熔合区的金相组织照片,其中裂纹下部为晶粒生长方向不一致的焊缝区,中间为晶粒粗大的热影响区(HAZ)。将焊缝区和 HAZ 组织放大见图 3(b), 可以看到 HAZ 部分的晶粒粗

大且明显可以分辨出粗晶区和细晶区。裂纹由外壁向内壁延伸, 裂纹均位于热影响区的粗晶区, 裂纹尖端有众多相互平行但不贯通的沿晶裂纹, 裂纹尖端延伸至细晶区, 从金相照片观察裂纹尖端止于细晶区。

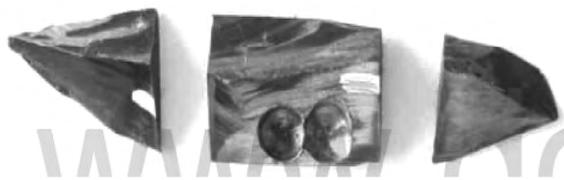
在集箱裂纹处切取一船形试块。裂纹试样采用机械方法切取,控制切取速度,防止温度过高造成原始组织状态的破坏。将切取所得含裂纹试样分别制取纵向截面金相试样,外表面金相试样和扫描电镜断口分析样。

图 2 取样照片

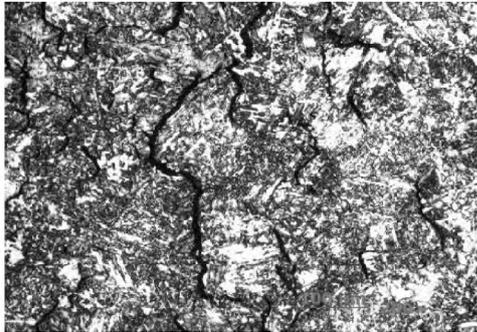
将主裂纹尖端进一步放大, 得到如图 4 所示的金相照片, 可以看出裂纹所位于的区域晶粒较粗大。

图 4 主裂纹尖端沿晶断裂形貌照片
Fig. 4 Photo of the rupture at the sharpened end of the main crack along the crystalline grains

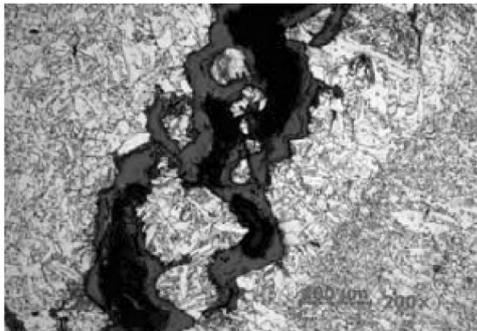
图 5 裂纹处氧化层微观形貌
Fig. 5 Microscopic morphology of the oxidization layer at the location of the crack

从图 5 可以看出, 裂纹内有明显的氧化物, 可以推测出该裂纹产生于高温下, 由于集箱尚未高温应用, 该裂纹所经历的高温, 只可能来自于焊接热过程或焊后热处理过程, 裂纹断面上并没有观察到晶粒凝固再结晶的特征形貌, 且该裂纹位于 HAZ 粗晶区, 因此可以判断不存在冷裂纹和热裂纹致裂现象。

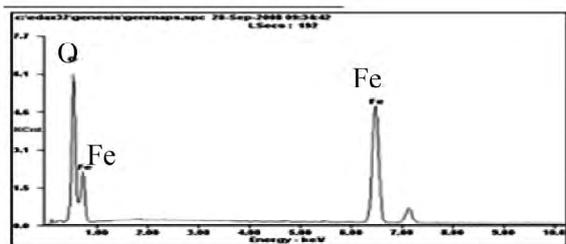
图 6 裂纹处母材成分分析图
Fig. 6 Chart for analyzing the composition of the parent material at the location of the crack

对母材及焊接材质成分的能谱分析表明: (1) 断口及裂纹内存在氧化层; (2) 焊接处材质成分无异常。

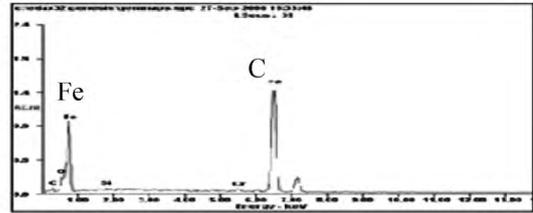
图 7 焊接处材质成分分析图
Fig. 7 Chart for analyzing the composition of the material at the location to be welded

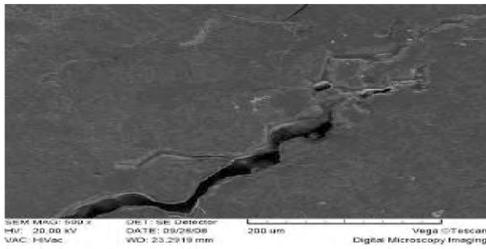
如图 9、图 10 所示,外层裂纹处有较厚的氧化层,金相面裂纹启裂区有氧化特征,粗晶区有串状空洞特征。

图 9 裂纹尖端 SEM 照片

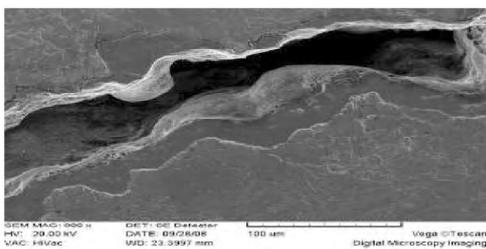
图 10 靠近外壁裂纹 SEM 照片

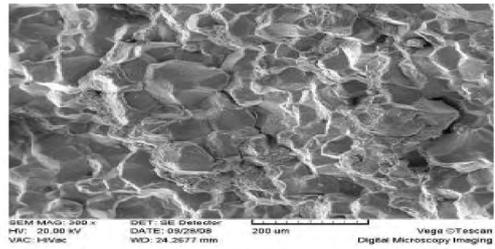
选取裂纹样在液氮下打断,图 11、图 12 为原断口表面呈黑灰色,无断口的金属光泽,断口表面有氧化特征。

图 11 为裂纹断口成沿晶特征中部典型的冰糖块沿晶特征,伴随二次裂纹,断口后部呈沿晶断裂特征。

图 11 断口中部特征 SEM 照片

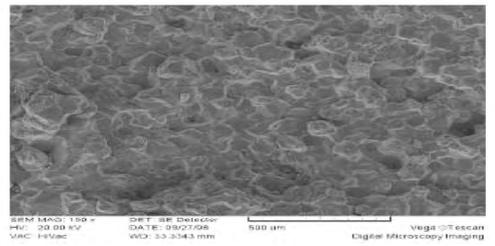
图 12 裂纹尾部特征 SEM 照片
