泽普石化厂余热锅炉炉管穿漏故障分析

(塔里木石油勘探开发指挥部, 新疆 库尔勒市 841000) 陈仁贵

摘要: 一台燃气轮机余热锅炉在短时间运行后就发生了炉管穿漏事故。经分析, 事故的直接原因系在锅水循环系统中加设了一个不合适的节流孔板。

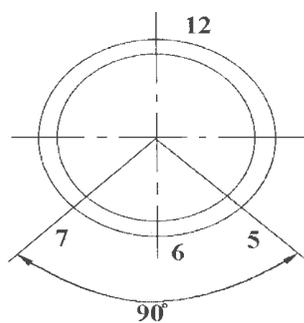
图3 炉管 腐蚀部位

1989年6月15日, 首次连续运行了156小时的泽普石化厂热电分厂2号燃气轮机余热锅炉发生了炉管漏水事故, 被迫停炉检修。经检查有两根蒸发器管束严重腐蚀以致穿孔。其它部位也有不同程度的腐蚀。

该锅炉的蒸发器管束呈水平位置。被浓缩的锅水总是集聚在炉管的下半部, 炉管的受热面也是在下部, 因此遭受腐蚀的部位总是在炉管的下半部。由于炉管壁温最高, 锅水浓缩最高部位应该是在汽水分层段或锅水停滞的管段, 而锅水停滞段的位置又是随锅炉的运行工况在不断地改变, 因此腐蚀最强烈, 以致穿孔的部位往往是多部位而不连续, 但它们大都发生在锅水循环最弱的管束的上半部(指回程), 这些都与实际情况完全吻合。

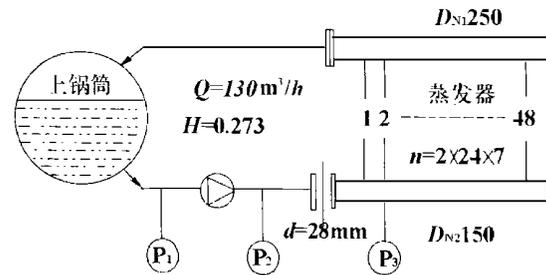
图 6 蒸发器及循环管流程简图

3.1 调查该锅炉在运输、商检、安装、调试全过程中的有关资料和记录,排除了“运输过程中可能进水”的可能性。但是从调试记录中发现,为解决“循环泵压低—报警—停机”的矛盾,外方调试工程师在蒸发器联箱入口处增加了一 $\Phi 28\text{ mm}$ 的节流板。由于原设计中该处无此板,这对原设计中的水力参数和热力参数带来一系列重大影响。为具体说明这个问题,对此作了具体的核算。

既然 $\Phi 28$ mm 锐孔板是造成这次事故的主要原因, 那么就把它拆除。但是, 考虑到不加孔板时循环泵的扬程仅 0.20 MPa, 远离泵的设计扬程 0.30 MPa, 并且马达功率偏大, 因此我们又决定增加一个孔径合适的节流孔板。从而也解决了循环泵“压低—报警—停机”的矛盾。

经计算增设一 $\Phi 66$ mm 之孔板, 流量为 $120 m^3/h$, 循环倍率为 5.0, 符合余热锅炉的设计规定, 同时循环泵扬程由 0.20 MPa 升高到 0.25 MPa, 这不仅使泵功率降低, 而且改善了蒸发器的水力特性。

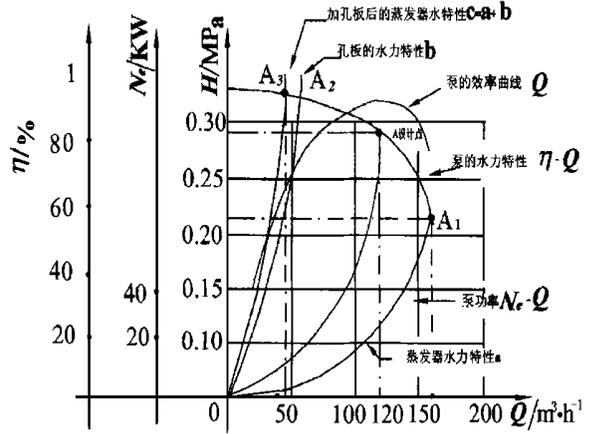
图 7 循环泵、节流孔板、蒸发器水力特性

用图解法近似求出加孔板后循环泵的实际流量。在现场测得未加孔板时循环泵扬程为 0.20 MPa 左右,从图 7 可知,循环泵工作点在 A_1 , 流量为 $150\text{ m}^3/h$ 以上。孔板的水力特性为曲线 b , 加孔板后蒸发器水力循环特性曲线为 $a+b$, 这时循环泵工作点由 A_1 点移到 A_3 点, 泵压从 0.20 MPa 升到 0.33 MPa, 泵的流量从 $150\text{ m}^3/h$ 以上降至 $50\text{ m}^3/h$ 以下。

锅炉的(平均)循环倍率 K 降至 1.87 小于 2.5。因此,蒸发器管束的运行工况远离设计点,处于危险状态。

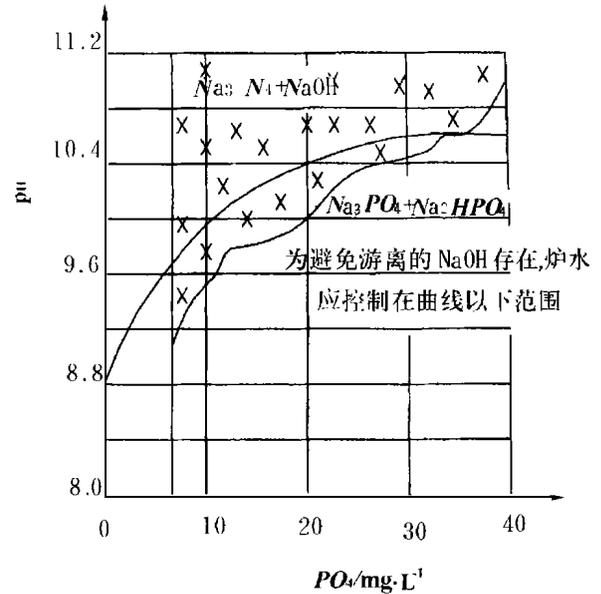
图 8 锅水协调磷酸盐处理曲线

从运行记录中发现, 试运行锅水 PO_4 偏离了规定指标。规定在 pH 值为 10.5 ~ 11.5 时, PO_4 应为 50 ~ 100 mg/L, 但实际为 6 ~ 44 mg/L, 究其原因是在电厂当时因 Na_2HPO_4 未到货而未进行协调磷盐处理。对照分析协调磷盐处理曲线(图 8), 锅水 pH— PO_4 指标大都在曲线上方范围内含有游离的 NaOH, 当炉管结垢或发生汽水分离时, 极易造成碱腐蚀。

对锅炉重新进行化学清洗和煮炉, 以清除锅水浓缩时的炉管积垢, 重新建立 Fe_3O_4 保护膜。

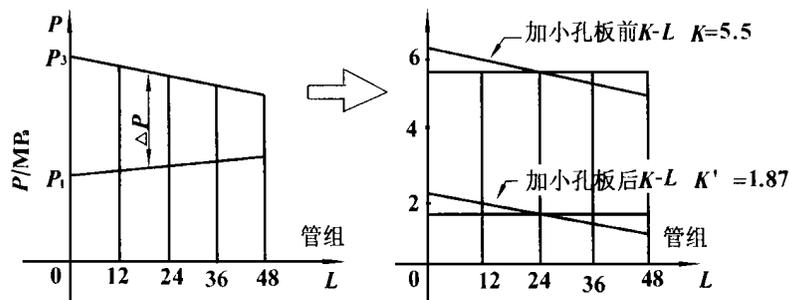
图 9 各管束压头分布 各管束循环倍率

该锅炉蒸发器集箱进出口方向在同一侧(如图 2), 管组联接呈“U”型, 因此各组(共 48 组)蒸发器管束的水压头 ΔP_i , 水流量 Q_i 和循环倍率 K_i 是不相等的, 他们的变化规律相同, 以靠近进口法兰处为最大, 以离进口法兰最远处为最小。因此, 在平均循环倍率 $K = 1.87$ 的时候, 远离法兰的一组或几组的实际循环倍率 K_i 很可能降至 1 或接近于 1, 它们的变化规律如图 9 所示。在循环倍率 $K_i = 1$ 的管束, 必然会造成锅水停滞和汽水分离现象, 给运行中的锅炉带来很大的危害。
