# 针对持续低负荷运行中过热器管束泄漏的失效分析

**摘 要:**某型中压燃气蒸汽锅炉在近期一次持续低负荷运行后,其高温段过热器部分管排出现横向裂纹。根据该锅炉的设备参数、历史运行数据及流程结构特点,分析其运行中可能致使炉管泄漏的主要风险因素,并进一步利用硬度检测、渗透检测、拉伸试验和金相检测等试验检测技术,排除换热管材质使用不当,汽水品质造成炉管内部结垢以及低负荷运行期间金属局部过热等造成缺陷的可能,对其失效机理进行分析和对比,最终确定导致本次换热管开裂的主要原因是氯离子影响下的持续应力腐蚀。针对本锅炉给水流程的结构特点提出增设氯离子监测措施,避免装置异常串料污染锅炉给水的品质。

某企业自备电站配备的 B&WB-130/3.82-Y 型中压蒸汽锅炉的额定蒸发量为 130 t/h,额定工作压力 3.82 MPa,自然循环,“Π”型结构,轻型炉墙露天布置,燃烧器置于前墙,该型锅炉原为燃油燃气锅炉,后经低氮燃烧改造为全燃气锅炉。采用混合式减温器调节其过热蒸汽温度,减温水与汽包供水均来自同一除氧器的产水。

该锅炉高温段过热器管束为全悬吊结构,布置于水平烟道内,换热管规格为 $\phi 38\text{ mm}\times 3.5\text{ mm}$ 、材质 12Cr1MoVG,已累计运行 37 500 h。

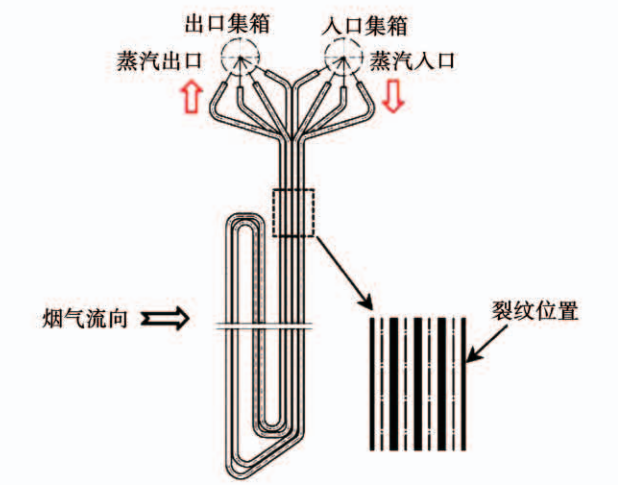
图 2 高温段过热器结构示意图  
Fig. 2 Structural diagram of high temperature superheater

高温段过热器管束结构如图 2 所示,减温器出口的过热蒸汽自入口集箱进入高温段过热器换热管,进一步加热后,从出口集箱排出。炉膛出口烟气自左侧进入高温段过热器,从右侧排出,烟气与蒸汽流向为错流。裂纹均集中于高温段过热器管束烟气侧出口、蒸汽侧入口的立管上,且均位于换热管的背火一侧。

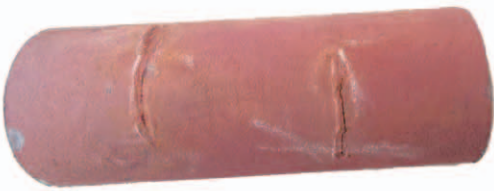
图3 换热管外表面  
Fig.3 Outer surface of heat exchange tube

从图中可以看出,换热管外表面附着有红色氧化物,无严重的腐蚀凹坑;换热管内表面附着有一层黑色物质,无明显结垢,表面存在细微腐蚀凹坑。管道无明显的胀粗变形,壁厚均匀。裂纹与管道轴线垂直,间隔分布、长度不一;裂纹具有沿周线扩展的趋势,在管壁内、外表面的发展趋势相同;裂纹呈贯穿管壁的形态,断口齐平,呈脆性断裂;裂纹周边有红色氧化物。综上所述,其符合水侧酸性腐蚀爆口的特征<sup>[9]</sup>。

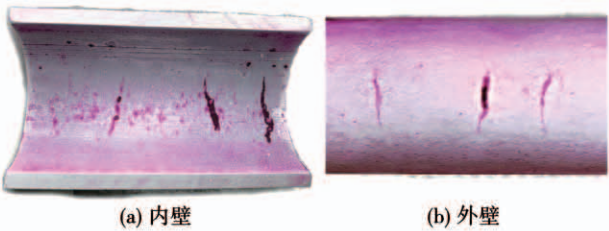
图6 内、外表面渗透检测

(1) 背火面内壁有3条较明显的裂纹,方向与轴线垂直。同时,同一轴线上还分布有十分密集的

同方向细小裂纹和腐蚀坑。

(2) 背火面外壁只有 3 条较明显的裂纹,由内壁贯穿至外壁。

由此推断,裂纹是从背火面内壁产生,而外壁的裂纹为内壁细小裂纹扩展后贯穿管壁形成。

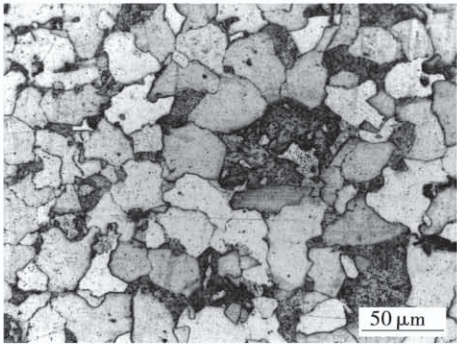
经金相检验确认:(1) 该换热管截面的金相组织为铁素体+珠光体+贝氏体,珠光体与贝氏体形态较清晰,如图 7 所示。依据《火电厂用 12Cr1MoV 钢球化评级标准》(DL/T 773-2001)可将其球化等

级评为 2 级轻度球化。

图 7 金相组织结构(500 ×)

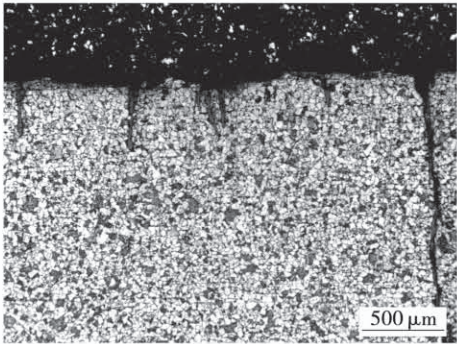
(2) 背火面内壁表面除了一条贯穿裂纹之外,还密集分布着多条深浅不一的微裂纹,内表面有少量氧化物,如图 8 所示。

图 8 内壁表面裂纹分布(50 ×)

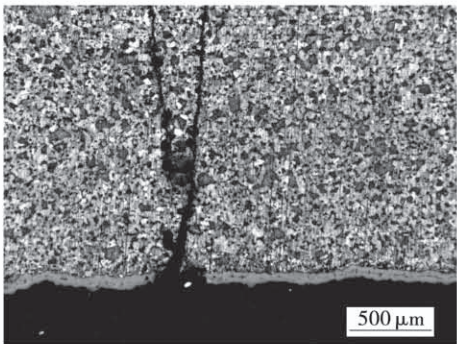
(3) 背火面外壁表面仅存在贯穿截面的裂纹,外表面氧化物较厚,如图 9 所示。

图 9 外壁表面裂纹分布(50 ×)

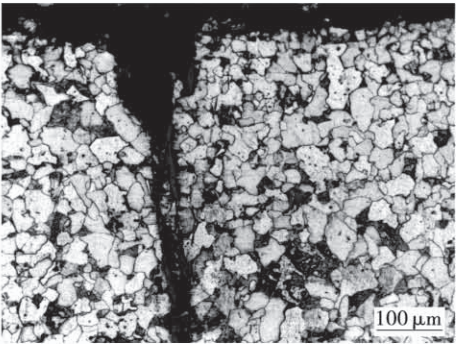
(4) 背火面内壁表面裂纹形貌如图 10 所示。在裂纹表面存在腐蚀坑,裂缝内部充满氧化物,裂纹走向与内表面垂直,裂纹呈穿晶和沿晶的混合形态。

图 10 由内壁发展的表面裂纹形貌(200 × )  
Fig.10 Surface crack morphology developed from the inner wall(200 times)

金相检验的结果显示,炉管内表面密集分布有多条深浅不一的微裂纹,且均萌生于内表面的腐蚀凹坑。裂纹呈穿晶和沿晶的混合形态,其发展方向与内表面垂直,尾端圆润。裂纹内部充满氧化物。综合分析该形态符合在  $\text{Cl}^-$  作用下的晶间应力腐蚀的机理。

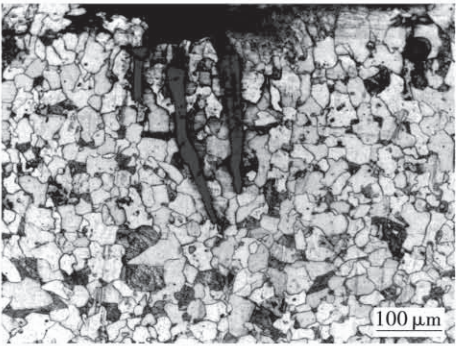
(5) 背火面内壁表面微裂纹的形貌如图 11 所示。3 条微裂纹起始于腐蚀凹坑,裂纹内部充满氧化物,裂纹走向与背火面内壁表面垂直,裂纹呈穿晶和沿晶的混合形态,

图 11 由内壁表面开始发展的微裂纹形貌(200 × )  
Fig.11 Microcrack morphology developed from the inner wall surface(200 times)

实际运行过程中需要格外关注锅炉给水中  $\text{Cl}^-$  含量,尤其要重点关注回收凝结水的品质。在回收凝结水系统上增设  $\text{Cl}^-$  在线连续监测仪表,增加锅炉给水中  $\text{Cl}^-$  含量人工检测频次。当  $\text{Cl}^-$  含量一旦升高,立即将回收凝结水切出,并对其它来水组织排查,从而避免生产装置的异常串料造成过量  $\text{Cl}^-$  通过凝结水串入锅炉给水。

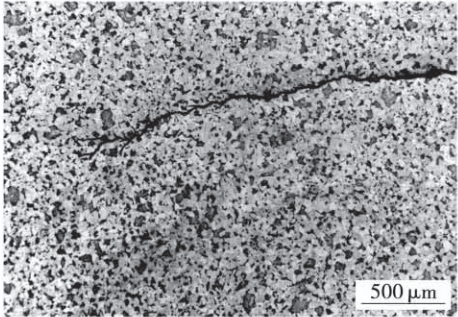
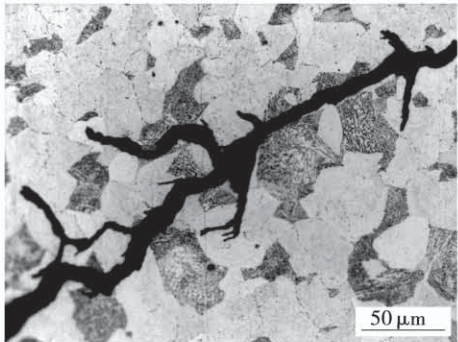
图 12 外壁表面裂纹形貌

(6) 背火面外壁裂纹走势较直,呈树枝状分叉形态。裂纹呈穿晶和沿晶的混合形态,尾端圆润,如图 12 所示。

结合之前渗透检测的推断,可进一步确认裂纹从背火面内壁开始产生。
