# 1 025 t/h 锅炉再热器超温处理及可行性分析

(包头东华热电有限公司,内蒙古 包头 014040)

## Modification and Feasibility Analysis of Reheater Overheating of 1 025 t/h Boiler

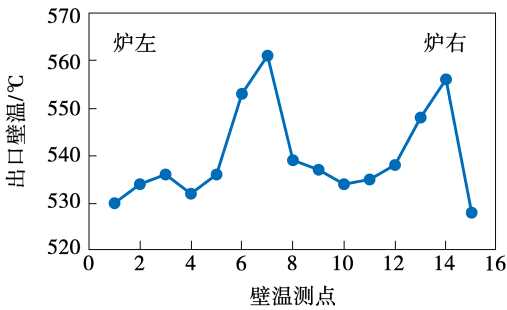
图 2 锅炉 THA 负荷下末级再热器出口壁温  
Fig.2 Outlet wall temperature of final-stage reheater under THA load of the boiler

此时,再热器出口左右侧蒸汽温度分别为 540 和 539℃,再热器的减温水量为 73 t/h。末级再热器管间存在明显的热偏差,烟道中间和右侧管壁出口温度峰值比报警上限 550℃超 6~12℃,严重影响机组运行安全。实际运行中,为防止个别管壁超温,不得不将再热蒸汽温度降低到 530℃,且再热器减温水量较大,机组经济性受到很大影响。

由于末级再热器出口壁温测点在炉膛外部,因此所测温度值反映了管内蒸汽的温度。针对图 2 中烟道中间和右侧末级再热器出口管壁的超温现象分析发现,烟道中间的烟气来源于炉膛中部,温度本身较高,因此烟道中间部位受热面热负荷较高,易导致管壁超温;对于四角逆时针切圆燃烧的锅炉,炉膛出口容易出现烟气残余旋转,导致烟道右侧烟速、烟温

高于左侧,从而引起烟道右侧受热面热负荷升高,出现右侧管壁超温现象。对本锅炉末级再热器上游的屏式再热器出口壁温进行测试发现,与末级再热器壁温超温点所在部位对应的上游屏式再热器管的出口管壁温度,也高于屏式再热器出口管壁的平均温度,并且通过后屏过热器出口的烟温测点发现炉膛左右两侧的烟温存在偏差,额定负荷下右侧烟温比左侧烟温约高 60℃。由此可推测,导致末级再热器右侧管壁超温的原因可能是烟气偏流,即烟道右侧的烟气流量和温度偏高。

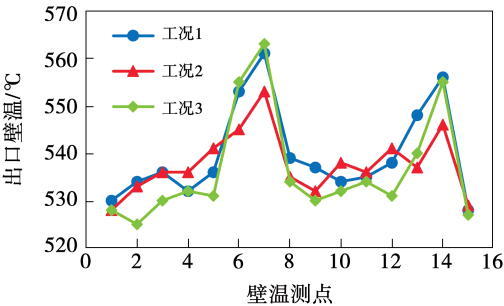
图 4 不同工况下的末级再热器出口壁温

如图 4 所示,与工况 1 相比,工况 3 对降低末级

再热器壁温偏差几乎没有作用,反而增加了不同管间的壁温偏差;而工况 2 对再热器出口壁温偏差有比较明显的降低效果,壁温峰值下降 8~10℃,虽然在工况 2 下烟道中间的管道出口仍存在微弱超温,但整体壁温分布更加均匀。分析原因,可能是工况 2 下炉膛右侧的燃尽风量增加,燃尽风对炉内烟气的稀释作用导致锅炉右侧烟气温度上升减慢;相反炉膛左侧燃尽风量小,烟气温度上升较多,导致左侧再热器受热面换热能力上升。对后屏过热器出口烟气温度的测量表明,工况 2 下炉膛左右侧温差约为 35℃,小于工况 1 (60℃),而工况 3 烟道左右侧烟温差约 75℃,比工况 1 大。可见,工况 2 下炉膛出口的烟温分布更加均匀,受热面热偏差减小。

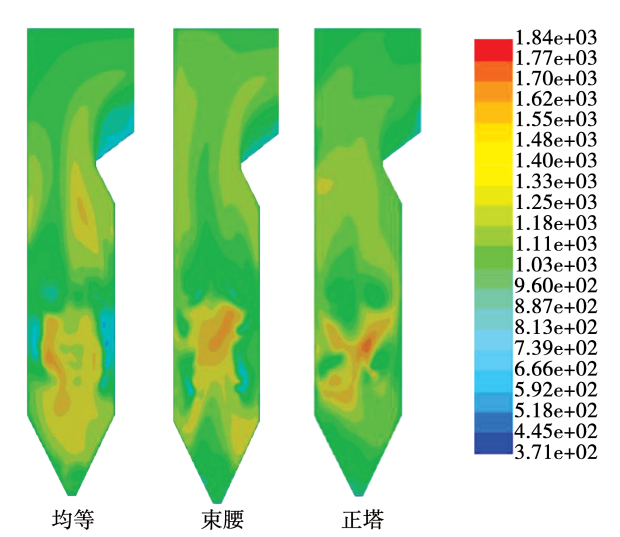
图 6 不同二次风配风方式下的炉膛温度场(℃)  
Fig.6 Furnace temperature field under different secondary air distribution modes(℃)

二次风均等配风时,炉膛内部火焰高度延长,在炉膛折焰角下部存在一个高温区,这导致进入炉膛出口的烟气温度较高;二次风束腰配风时,折焰角水

平位置炉膛的烟温分布不均,此处换热变弱,导致折焰角上部后屏区温度区间较高;二次风正塔配风时,折焰角水平位置的温度分布比较均匀,折焰角上部后屏区的温度相对较低。对温度场模拟结果进行统计发现,二次风均等、束腰、正塔 3 种配风方式下屏式再热器入口的烟气平均温度分别为 955,923 和 907 ℃。可见,正塔配风方式下炉膛出口烟气温度最低,对于控制减温水量具有较好的效果。

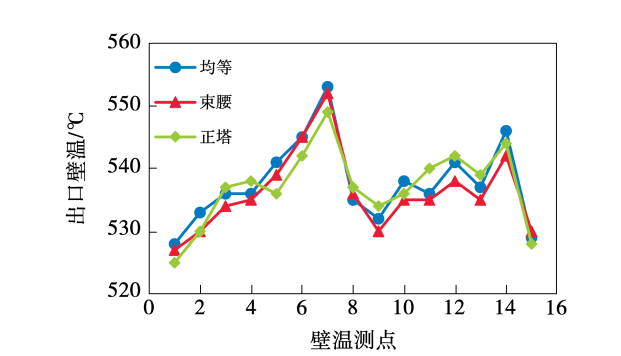
图 7 不同二次风配风方式下末级再热器出口壁温  
Fig.7 Outlet wall temperature of final-stage reheater under different secondary air distribution modes

随着二次风配风方式由均等转为束腰和正塔配风,屏式再热器入口烟温下降,正塔配风方式下平均烟温比均等配风下降约 40 ℃,再热器减温水量也出现下降趋势,由均等配风下的 73 t/h 下降到正塔配风下的 62 t/h。这表明,正塔配风方式下炉膛出口烟气温度下降,与图 6 一致。图 7 表明,不同配风方式下末级再热器出口管壁温度变化不大,除烟道中心处出现轻微超限(552 ℃)外,其他管出口温度均在安全范围内。
