# 凝汽器海水泄漏的影响研究及案例分析

**摘要:**针对沿海电厂凝汽器泄漏这一重大安全隐患,总结了不同情况海水泄漏对水汽品质造成的影响,分析了海水污染水汽品质对热力系统造成的危害,同时对国内多起火力发电机组凝汽器海水泄漏典型案例进行了分析和研究。结果表明:如果发生凝汽器海水泄漏时处理措施不当,易导致锅炉水冷壁发生大面积酸性腐蚀、垢下腐蚀、过热器及再热器积盐、汽轮机通流部件氯化钠沉积、低压缸相变区严重溃疡腐蚀等危害。

## Impact Study and Case Analysis of Sea-water Leakage of Condenser

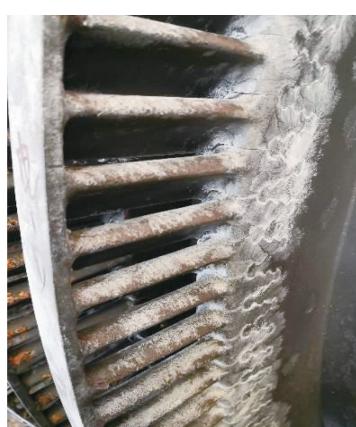
2019 年 9 月对 1 号机组进行检修,检查发现汽轮机低压缸第 1 级叶片积盐明显,3、4 级叶片腐蚀严重,如图 3~图 5 所示。积盐和腐蚀程度均达到 DL/T 1115—2019《火力发电厂机组大修化学检查导则》<sup>[12]</sup> 规定的 3 类。

图 3 低压缸第 1 级动叶片

Fig. 3 The first stage moving blade of LP

Na	Fe	Mg	Ca	Si	Cl	S	O
35.20	5.43	3.23	0.93	1.83	41.29	0.88	9.97

根据检测结果,低压缸第1级叶片沉积物的主要元素为Na和Cl,第3级叶片腐蚀产物的主要成分为Fe的氧化物。由于本次海水泄漏事件导致汽轮机低压转子积盐、腐蚀较为严重,检修期间对其进行喷砂处理。

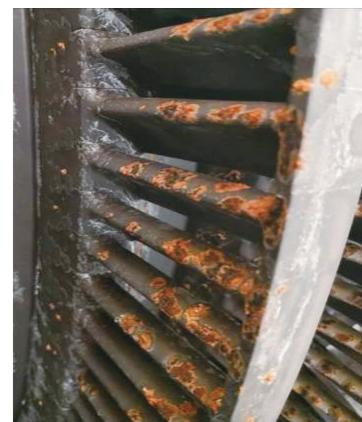
图 4 低压缸第 3 级动叶片

Fig. 4 The third stage moving blade of LP

Fe	Cl	Cr	Na	Si	Cu	O
45.85	5.68	4.47	3.85	1.58	2.48	34.55

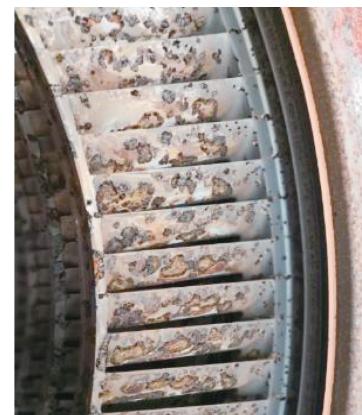
图 5 低压缸上第 4 级静叶

Fig. 5 The fourth stage upper stator blade of LP

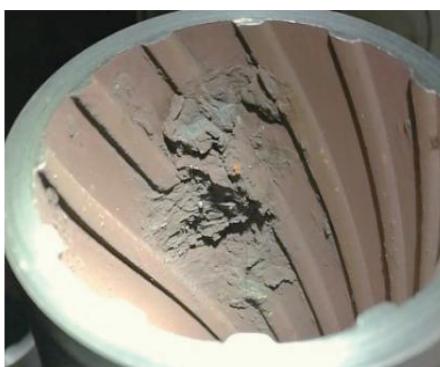
B电厂4号机为300 MW亚临界汽包锅炉机组,某次启机过程中发生凝汽器严重海水泄漏。由于机组未配备凝结水精处理设备,导致大量海水直接进入热力系统,炉水pH值最低降至2.8,机组被迫停机。

事故发生后,对锅炉四管进行了割管检查,结果发现,水冷壁管向火侧发生了严重的垢下腐蚀,并且后屏过热器下弯头处积盐严重,还发生了爆管,具体如图6~图8所示。

图6 水冷壁管垢下腐蚀

Fig. 6 Under-deposited corrosion in water wall tube

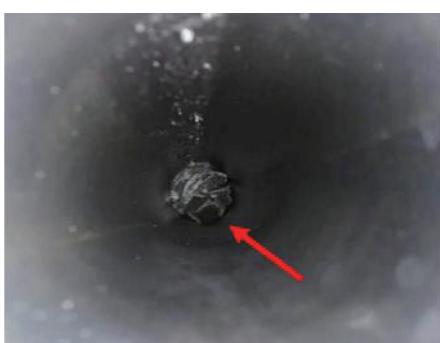
图7 后屏过热器下弯头积盐

Fig. 7 Salt accumulation at lower elbow of rear platen superheater

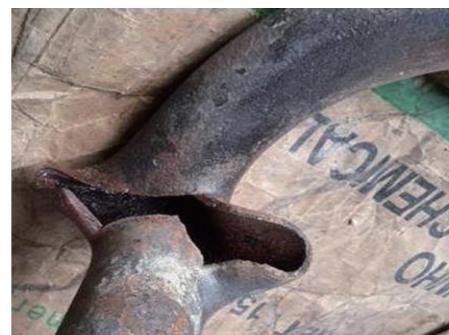
图8 后屏过热器爆管

Fig. 8 Tube burst of rear platen superheater

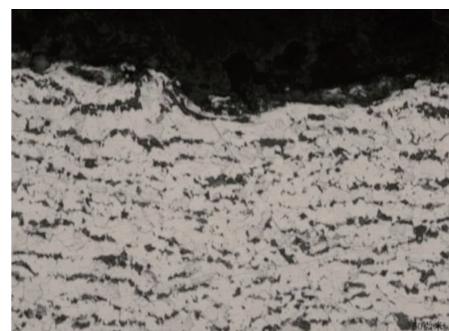
对水冷壁腐蚀部位取样进行分析,金相照片如图9所示。金相分析结果为:珠光体球化等级为2~3级,无脱碳及微裂纹产生,金相组织正常。通过分析可知,虽然水冷壁管腐蚀较为严重,但尚未发生“氢脆”损伤。

图9 水冷壁管腐蚀部位金相照片

Fig. 9 Metallograph of corrosion in water wall tube

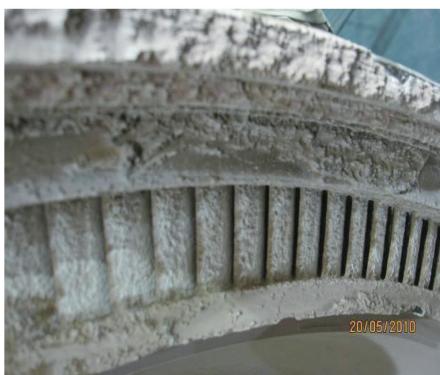
经检查,汽轮机低压缸第4级叶片发生断裂,导致多根钛管被击伤,造成海水大量漏入,汽轮机出现了严重的积盐情况,具体见图10、图11和表5。

图 10 调节级喷嘴形貌

Fig. 10 Morphology of adjustable stage nozzle

部位	沉积量/ $\text{mg} \cdot \text{cm}^{-2}$
高压缸调节级上隔板	40.29
高压缸调节级叶片	63.19
高压缸第 5 级动叶片	54.56
高压缸第 6 级动叶片	45.89
高压缸第 8 级上隔板	57.71
中压缸第 4 级上隔板	10.97
低压缸第 3 级动叶片	1.56
低压缸第 6 级动叶片	1.48

由于本次泄漏事件导致热力系统受污染严重,之后采用加氨除盐水对热力系统进行了整体冲洗<sup>[13]</sup>。

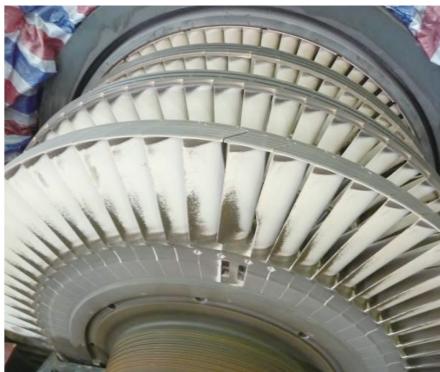
图 11 中压缸叶片形貌

Fig. 11 Morphology of moving blade of MP

部位	主要成分
低压缸第 6 级动叶片	$\text{FeO(OH)}$ 、 $\text{Fe}_2\text{O}_3$ 和 $\text{Fe}_3\text{O}_4$
低压缸第 3 级动叶片	$\text{FeO(OH)}$ 、 $\text{Fe}_2\text{O}_3$ 和 $\text{Fe}_3\text{O}_4$
中压缸第 4 级动叶片	$\text{NaCl}$
高压缸调节级叶片	$\text{NaCl}$
高压缸第 8 级动叶片	$\text{NaCl}$
