# 带有 SSS 离合器汽轮发电机组轴系振动分析与处理

**摘 要:** 针对某厂带有 SSS 离合器的 300 MW 级“凝汽-抽汽-背压”(NCB) 式汽轮机纯凝运行模式下的轴系振动故障, 进行了振动矢量计算、轴瓦温度分析和可倾瓦工作原理分析。计算与分析发现, 振动是由高中压转子残余不平衡量、轴瓦载荷较轻、轴瓦瓦块调节性能差等多因素导致。提出提高轴瓦载荷、更换轴瓦瓦块并进行现场轴系动平衡的振动处理方案。运行结果表明: 与振动处理前相比, 高中压转子高压排汽侧支撑瓦的振动波动现象消失; 在汽轮机空负荷工况下, 高中压转子高压排汽侧支撑瓦 X 向通频振动由 118  $\mu\text{m}$  降低至 20  $\mu\text{m}$ 。

## Analysis and Treatment of the Shafting Vibration of Steam Turbine Generator Set with SSS Clutch

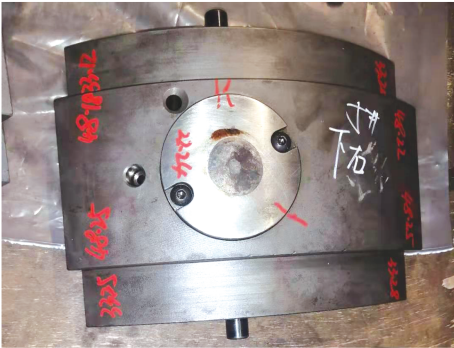
(a) 磨损瓦块

(3) 根据表 1 数据,5 号轴瓦 X 向通频振动为  $118\mu\text{m}$  时,5 号轴瓦 Y 向通频振动仅有  $23\mu\text{m}$ ,主要原因是 X 向与 Y 向产生了不同的油膜刚度<sup>[11]</sup>。5 号轴瓦为可倾瓦,可倾瓦也叫摆动轴瓦式轴承,内部瓦块可以随着转速、载荷及轴瓦温度等参数的不同而摆动,从而在轴颈周围形成多个油楔。轴瓦的油膜压力总是指向轴瓦中心,相比其它轴瓦形式,可倾瓦具有较高的稳定性<sup>[12-14]</sup>。然而,如果轴瓦背部的球形面磨损以后,就会降低轴瓦的调节性能,使两个下瓦块的支撑刚度发生明显偏离。由于 5 号轴瓦下瓦块可能调节性差,建议检修期间对轴瓦进行解体检查。

在检修期间,对 5 号轴瓦进行解体检查。检查发现瓦块背部磨损较为严重,图 3 为 5 号轴瓦下部瓦块磨损情况。

图 3 5 号轴瓦下瓦块右侧

Fig. 3 The right side of No. 5 lower bearing shell

根据瓦块的磨损情况,更换瓦块。更换以后,在轴瓦回装时,按安装要求的范围将轴瓦顶部间隙较检修前减小了 50  $\mu\text{m}$ ,以提高轴瓦的稳定性,防止出现检修前的低频跳动问题。轴系回装时,5 号轴瓦处的标高在要求范围内进行了适当抬升。

(2) 可倾瓦下瓦块磨损严重,会导致轴瓦振动,通过更换瓦块、适当降低轴瓦顶部间隙、适当提高轴承载荷可以提高轴瓦振动的稳定性。
