# 锅炉一次风机周期性振动异常原因分析及处理

**摘要:**基于某一次风机的结构和工作原理,针对一次风机主轴承箱运行过程中出现振动趋势随环境温度变化周期性波动的问题进行剖析,采取振动监测、淋水试验、频谱分析等方法进行深入研究,利用排除法找到了一次风机主轴承箱运行过程中振动异常的根本原因。研究表明:一次风机混凝土基础被扰动导致混凝土基础整体强度不足,进而引发一次风机主轴承箱运行过程中振动异常并随环境温度变化出现周期性波动。通过对一次风机混凝土基础进行注浆加固,不仅使主轴承箱振动趋势随环境温度变化问题得到明显改善,而且一次风机主轴承箱运行过程中最大振动值由4.3降至2.6 mm/s,振动趋势显著降低并达到标准水平。

## Cause Analysis and Treatment of Abnormal Periodic Vibration of Boiler Primary Air Fan

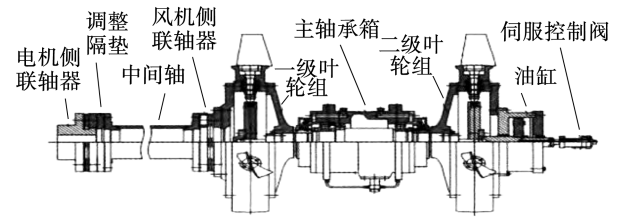
如图 1 所示,广东河源电厂一期工程 2×600 MW 燃煤机组锅炉采用的一次风机为双级动叶可调轴流式一次风机。

图 1 双级动叶可调轴流式一次风机示意图  
Fig. 1 Schematic diagram of two-stage movable blade adjustable axial flow primary air fan

一次风机的型号为 ANT-1813/1250N,叶轮直径为 1 813 mm。风机电机型号为 YKK630-4,额定功率为 2 240 kW,额定电压为 6 000 V,额定电流为 256 A,转速为 1 490 r/min,轴承形式为滑动轴承。一次风机主轴承箱上设有 3 个振动测点,分别为测点 X1,X2,Y,如图 2 所示。

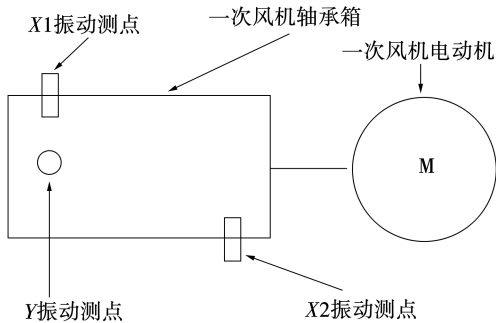
图 2 一次风机主轴承箱振动测点布置图

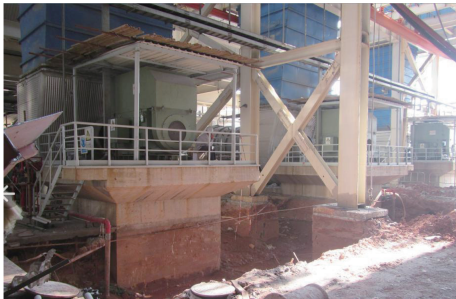
2015 ~ 2016 年超低排放技术改造项目实施过程正值 1,2 号机组 A 级检修时间窗口,在此期间对 1,2 号机组的 4 台一次风机进行解体检修。检修工作主要内容为:更换叶柄轴承、密封件、液压缸和旋转油封,主轴承箱解体检修及电机和风机联轴器中心数据校验等。同时,为完成超低排放技术改造项目中 8 台烟冷器钢结构的安装工作,对 1,2 号机组 4 台一次风机的混凝土基础外侧区域进行不同程度的开挖,以满足 8 台烟冷器钢结构混凝土基础的强度。一次风机混凝土基础外侧区域开挖实物图如图 3 所示。

图 3 4 台一次风机混凝土基础外侧区域开挖实物图

鉴于1B一次风机混凝土基础四周的泥土曾在2016年度超低排放技术改造期间开挖、回填过,且振动问题主要出现在开挖、回填后,因此混凝土基础与周围回填土接触强度不足或不密实应该是引起主轴承箱振动的故障源之一。应考虑对混凝土基础四周及底部进行高压注浆,提高四周泥土的密实程度和一次风机混凝土基础的整体强度。

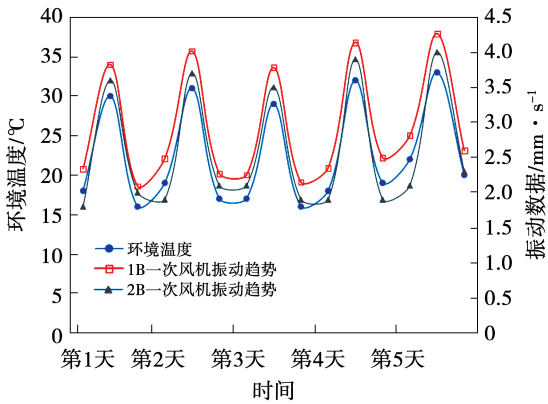
在 1,2 号机组 4 台一次风机 A 级检修结束并网运行期间,发现 2B 和 1B 一次风机主轴承箱运行过程中 X1 向振动趋势随环境温度升高而增大,随环境温度降低而减小,X1 向振动趋势随环境温呈现明显的周期性波动,如图 4 所示。图中选取时间为

2017 年 5 月 10 ~ 14 日。

图 4 振动趋势随环境温度变化趋势

鉴于 1B 一次风机主轴承箱运行过程中 X1 向振动趋势与环境温度变化趋势具有明显的相关性,且 1B 一次风机在夜晚或冬天运行时,主轴承箱 X1 向振动很小,可以确定该振动不是由一次风机动不平衡引起的。因此,该振动主要是由支撑系统强度不足、混凝土基础强度不足或接触不良引起的。

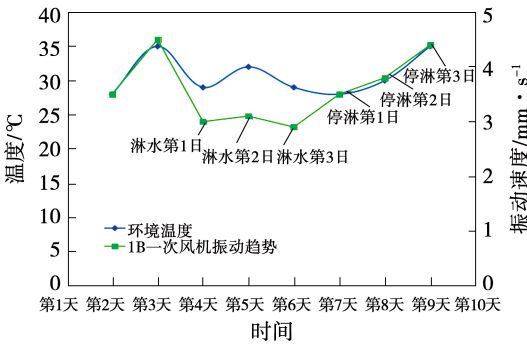
鉴于 1B 和 2B 一次风机主轴承箱运行过程中 X1 向振动趋势与环境温度变化趋势具有明显的相关性,经检修人员综合评估,尝试每天在 10 ~ 17 点对 1B 一次风机混凝土基础及其周边区域进行淋水试验,以达到对 1B 一次风机混凝土基础进行物理降温的效果。经过 3 天的淋水试验发现,1B 一次风机主轴承箱运行过程中 X1 向波动幅度逐步降低。当 1B 一次风机混凝土基础停止淋水后,1B 一次风机主轴承箱运行过程中 X1 向波动幅度开始逐渐增加,如图 5 所示。图中选取时间为 2017 年 9 月 11 ~ 20 日。

图 5 主轴承箱振动趋势

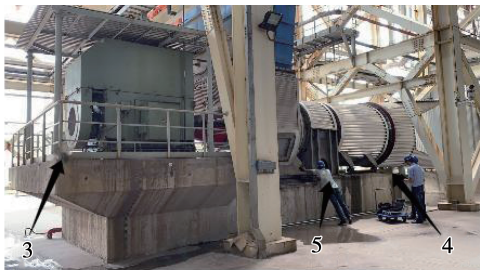
检修人员在现场发现,1B 和 2B 一次风机运行过程中 2 台 B 侧一次风机混凝土基础较 2 台 A 侧一次风机有明显振感。为验证运行过程中 4 台一次风机在混凝土基础振动实际情况,检修人员对 4 台一次风机本体混凝土基础和电机混凝土基础进行选点并测试振动数据。测点布置如图 6 所示。测点 4

对面为测点 1,测点 3 对面为测点 2;测点 5 表示测试位置,对应表 1 混凝土测点 5。

图 6 4 台一次风机混凝土基础测点布置  
Fig.6 Layout of measuring points of concrete foundation of four primary air fans

检修人员通过连续就地监测 4 台一次风机混凝土基础振动数据发现,2 台 B 侧一次风机混凝土基础 X 向振动数据较 2 台 A 侧一次风机混凝土基础 X 向振动数据明显偏大,且与集控室控制系统中主轴承箱运行过程中振动数据有明显同步趋势。1,2 号机组一次风机混凝土基础振动监测数据如表 1 和表 2 所示。因 1,2 号机组系统参数设置略有区别,为便于监测数据与系统数据对比分析,1 号机组相关数据单位为 mm/s,2 号机组相关数据单位为  $\mu\text{m}$ ,表中 X,Y,Z 代表混凝土基础横轴、纵轴、竖轴 3 个方向振动数据,X1,X2 代表集控室控制系统显示的横轴数据,Y1 代表集控室控制系统显示的纵轴数据。

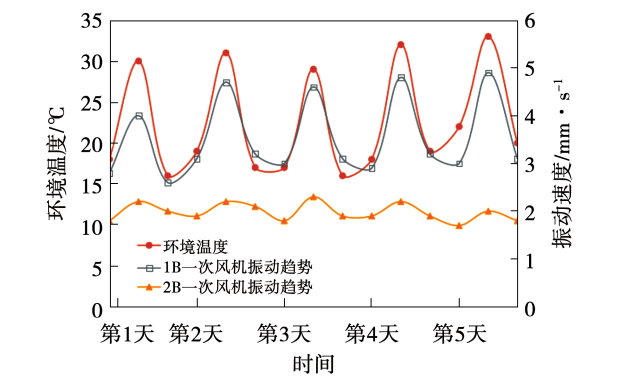
对 2B 一次风机本体及其混凝土基础进行注浆加固处置后,2B 一次风机主轴承箱运行过程中振动速度趋势随环境温度波动已显著减缓,且主轴承箱运行过程中振动值波动范围已明显减小。在同时间段内,1B 一次风机主轴承箱运行过程中振动速度趋势随环境温度波动仍呈现明显的周期性,同时振动速度波动范围较大。混凝土基础加固后相关振动趋势如图 7 所示。该趋势图时间节点为 2021 年 5 月 10 日 09:01 分~5 月 15 日 18:02 分,此时段广东已进入持续高温天气,选取此时段数据具有代表性。

图 7 2B 一次风机混凝土基础加固后相关振动趋势图  
Fig.7 Relevant vibration trend diagram of concrete foundation of 2B primary air fan after reinforcement

由于1B和2B一次风机本体区域存在明显振动,因此在2020年10~12月2号机组A级检修时间窗口对2B一次风机混凝土基础进行加固处理,借此判断是否因一次风机混凝土基础以下地基土水土流失、基础刚性下降<sup>[19]</sup>或外在扰动造成一次风机主轴承箱振动异常。2B一次风机混凝土基础使用注浆镀锌花管进行加固,以便提高一次风机混凝土基础的端阻力和侧阻力<sup>[20]</sup>。注浆镀锌花管加固工艺采用双排4分镀锌花管(外径21.3 mm,壁厚2.8 mm),一排为垂直设置,另一排为倾斜设置,倾角45°~65°不等,纵向间距250 mm,前后排间距800~2 625 mm不等。镀锌花管采用人工打入式施工,孔位偏差小于50 mm,垂直度偏差小于1%。注浆材料为P.O.42.5R普通硅酸盐水泥浆,水灰比为0.45~0.6,一次注浆,注浆压力不小于2 MPa,水泥用量不少于180 kg/m。

选取 2020 年 5 月 10 日~15 日与 2021 年 5 月 10~15 日相关数据进行对比分析发现,2B 一次风机检修后和混凝土基础加固后,主轴承箱运行过程中 X1 向振动区间值较加固前有明显收窄。在选取时间段内,2021 年的平均温度高于 2020 年 2.874℃,2B 一次风机主轴承箱运行过程中 X1 向振动平均值降低了 0.529 mm/s。由此可见,2B 一次风机主轴承箱运行过程中 X1 向振动趋势受环境温度影响已显著降低,且已降低至合格振动范围内。
